**Objet de la délibération** Réalisation des projets du CPER 2015-2020, approbation des dossiers d'expertise : Schéma directeur de restructuration de l'UFR lettres

**Ensemble immobilier 11 Bd Lavoisier  
à Angers (49) (UFR Lettres, Langues et  
Sciences Humaines)  
Restructuration lourde globale**

**Phase 4 – Schéma directeur**  
Version 0 – Mars 2016

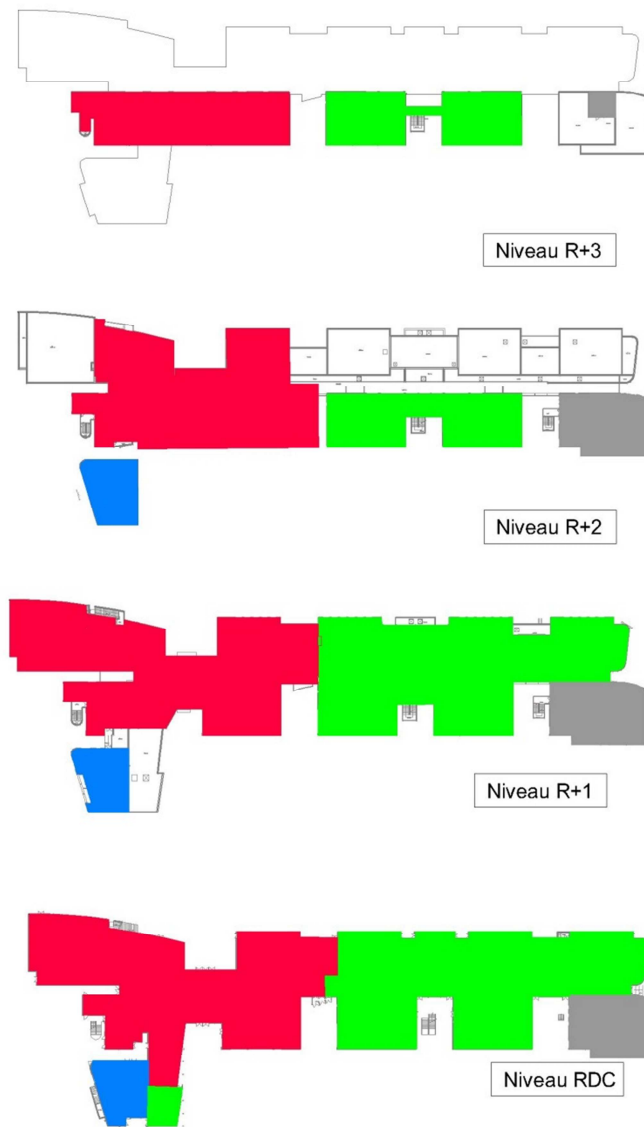
Figure 2 : Plan de repérage des périodes de construction

L'ensemble immobilier a été construit à partir de 1989. Depuis cette date, des extensions ont été réalisées jusqu'en 2007 (1989 – 1992 – 1994 - 2007).

- 1989
- 1992
- 1994
- 2008 (hors champs d'étude)

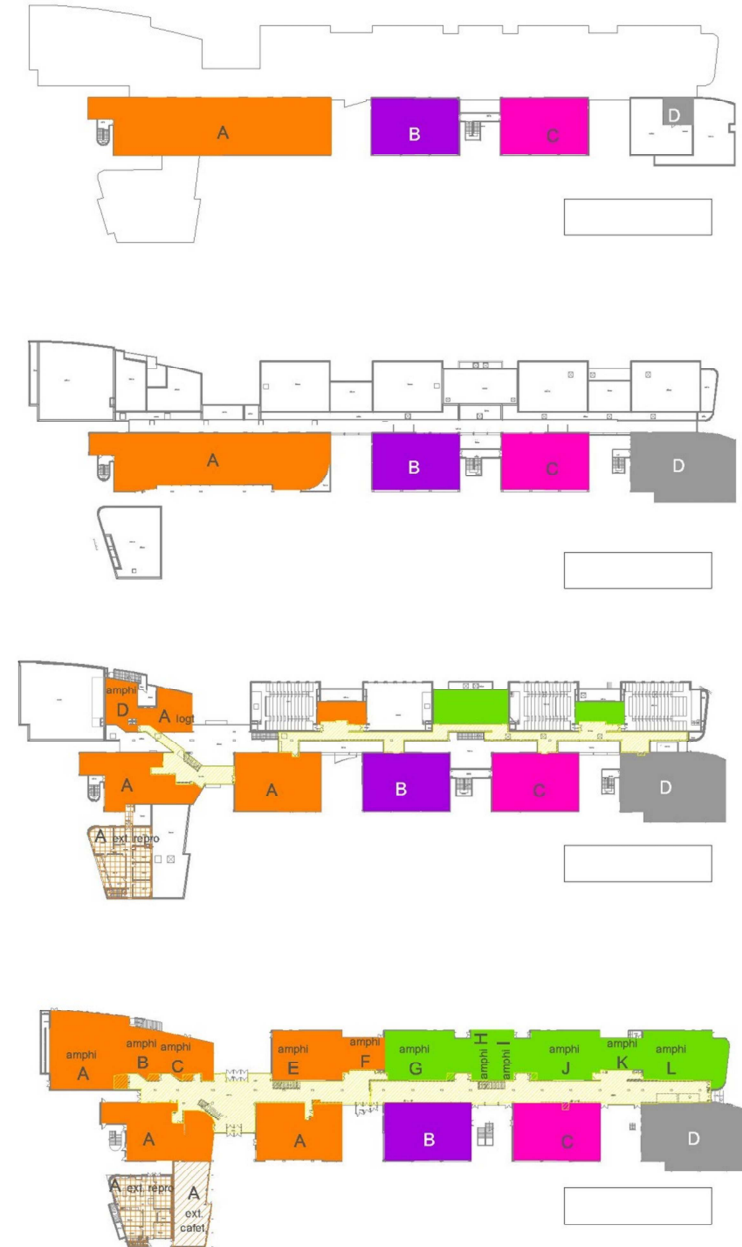
Figure 3 : Plan de repérage des bâtiments concernés par l'étude

- Plot A - Amphithéâtres A B C D E F
- A - extension reprographie
- A - extension cafétéria
- Plot B
- Plot C
- Amphithéâtres G H I J K L
- Rue intérieure
- 2008 (hors champs d'étude)

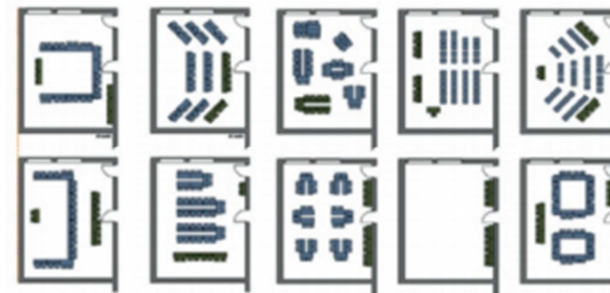
Différentes spatialisation (source Learning Space in Higher Education, sous la direction de David Radcliffe, Hamilton Wilson, Derek Powell, Belinda Tibetts)
